Практический опыт проведения ЦЭО магистральных и распределительных водяных сетей промышленного предприятия

В статье мы расскажем о выполненном целевом энергетическом обследовании (ЦЭО) магистральных и распределительных сетей хозяйственно-питьевого водоснабжения (далее ХПВ) на одном из комбинатов холдинга в Восточной Сибири. Аудит проводился в период с октября по декабрь 2016 года и охватил все магистральные и распределительные водоводы предприятия, по которым осуществляется водоснабжение комбината и сторонних потребителей в прилегающей промышленной зоне.

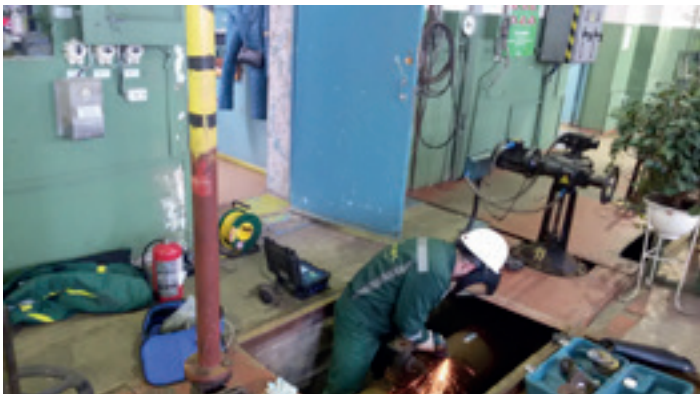
1

УТ-М. При выполнении измерений специалисты отдела энергоконсалтинга столкнулись с частыми отказами данных приборов, что, вероятно, было вызвано большим количеством отложений в трубопроводах и низкими скоростями движения измеряемой среды. Заказчик не занимался подготовкой точек замеров – снятием изоляции и зачисткой трубопроводов до чистого металла в месте установки датчиков, что добавило сложностей в работу. Фактически подготовка точек измерений проводилась отделом энергоконсалтинга самостоятельно (рис. 1), это увеличило время, необходимое на производство одного замера.

Специалист отдела энергоконсалтинга готовит точку замеров на насосной станции

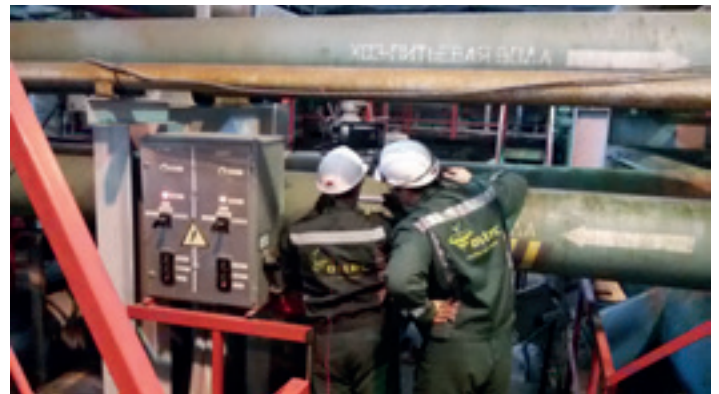
2

Специалисты отдела энергоконсалтинга проводили измерения переносными ультразвуковыми расходомерами в узловых точках сети в следующем порядке. В КП-1 на обследуемый (правый или левый) водовод был установлен расходомер с накладными датчиками для сравнения получаемых результатов с показаниями стационарного прибора учета на КП-1 (рис. 2). Следующая точка измерения расходов воды по водоводу находилась в колодце в нескольких километрах от места первого замера в подземном колодце. Такая последовательность

Специалисты отдела энергоконсалтинга устанавливают переносной расходомер на трубопровод ХПВ на ВОС

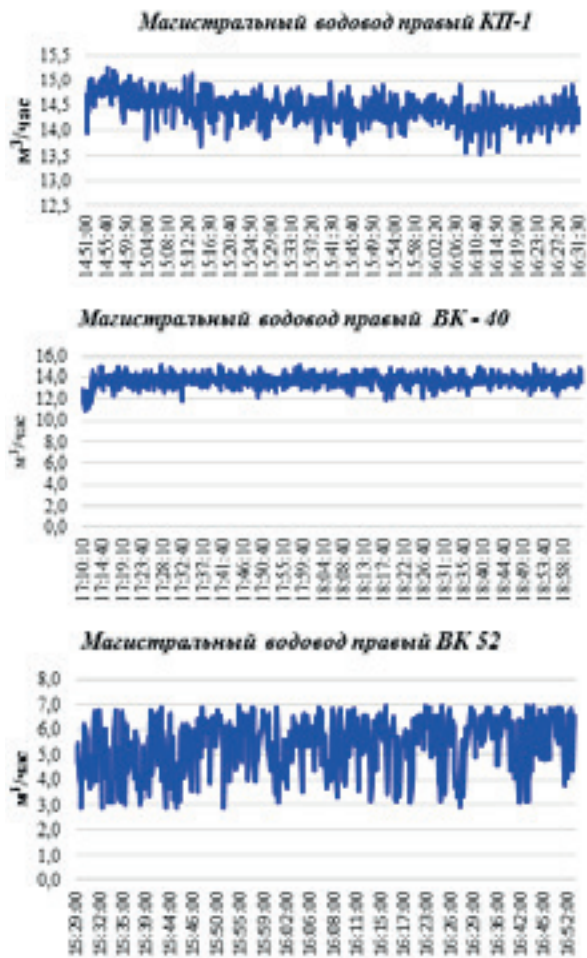
3 Изменение расхода по мере удаления от точки ввода

На представленных диаграммах (рис. 3) наглядно видно, как меняется расход по трубопроводу по мере удаления от точки ввода. Учитывая, что сам трубопровод находится «на подпоре», падение расхода однозначно идентифицируется как утечка.

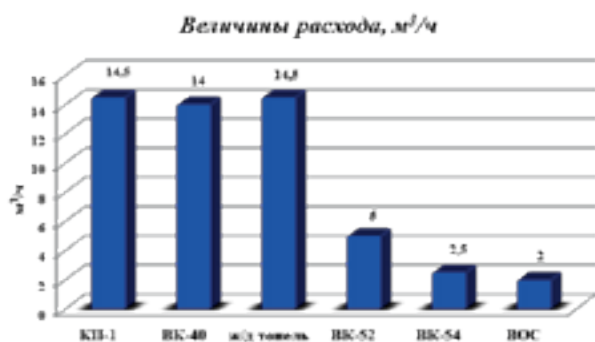
Сведенные в одну диаграмму результаты инструментальных измерений показывают участки, на которых происходят потери воды, и позволяют оцифровать вели-

4 Результаты инструментальных измерений показывают участки, на которых происходят потери воды

чину этих потерь (рис. 4). Анализ замеров показал, что на правом магистральном водоводе имеется две течи: на одной теряется порядка 9,5 м³/ч, на второй – 2,5 м³/ч.

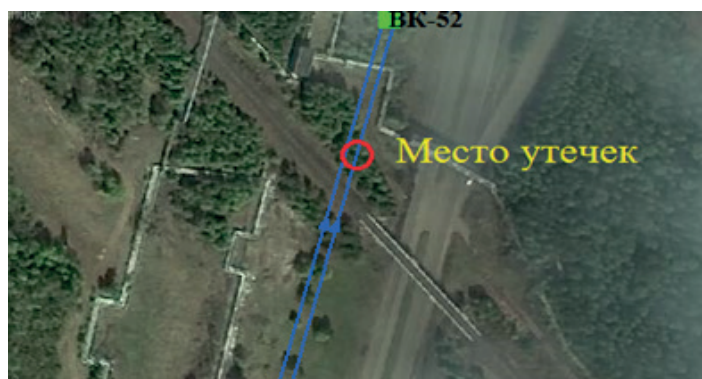
Участок правого водовода от проходного канала под ж/д путями до ВК-52

Предполагаемое место утечек: 5-8 метров от стены проходного канала в сторону ВК-52

ших камер и колодцев до мест утечек и их визуализация на местности даст возможность ремонтной службе комбината в теплый период года полностью устранить выявленные сверхнормативные потери.

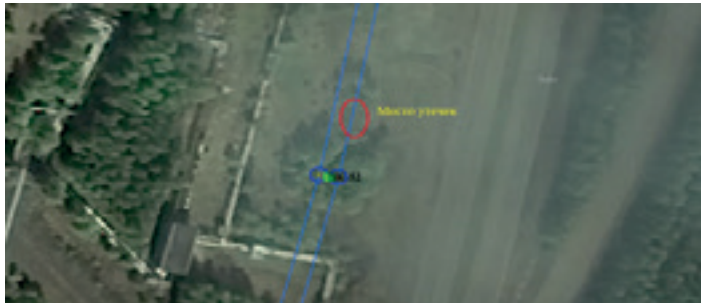
Участок правого водовода от ВК-52 до ВК-53

Предполагаемое место утечек: 6-10 метров от ВК-52 в сторону ВК-53

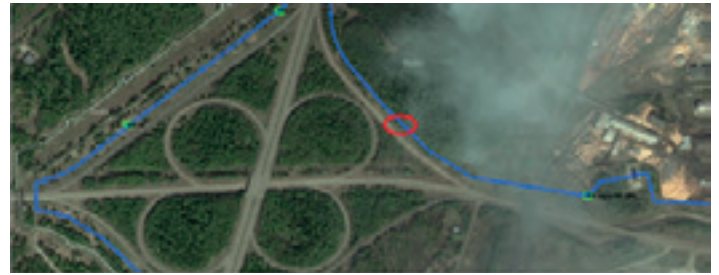
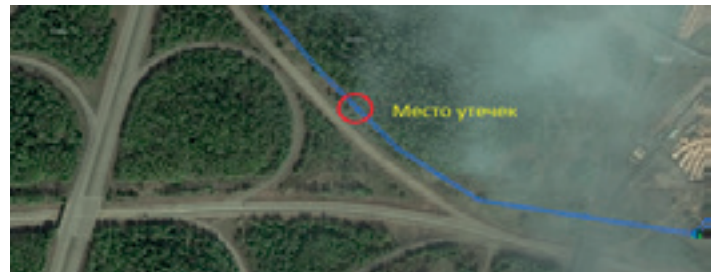
Участок правой магистрали, питающей НС-1 от ВК

После составления фактического баланса расходов воды в узле НС-1 течеискателем «Enigma» были определены точные места утечек. Корреляционный анализ показал наличие шумов по правому водоводу на расстоянии 348-362 метра от отвода в ВК на НС-1 в магистральной камере. Важно, что измерения проводились на различных режимах работы данного участка. При работающих насосах НС-1 корреляционный анализ был осложнен «наводящими» шумами от работающих насосов противопожарного трубопровода, и при различных комбинациях шумовых фильтров пик эмиссии находился на расстоянии 90-120 метров от ВК в сторону НС-1.

Только при полном отключении насосного оборудования на НС-1 аудиторы смогли получить корректные данные.
